CESFAM LAS COMPAÑIAS LA SERENA

"OBRAS DE EMERGENCIA -
ROTURA DE TUBERIAS "

Empresa
Jaime Gallardo Vásquez
INGENIERIA Y CONSTRUCCION
Representante Legal
Marzo de 2014

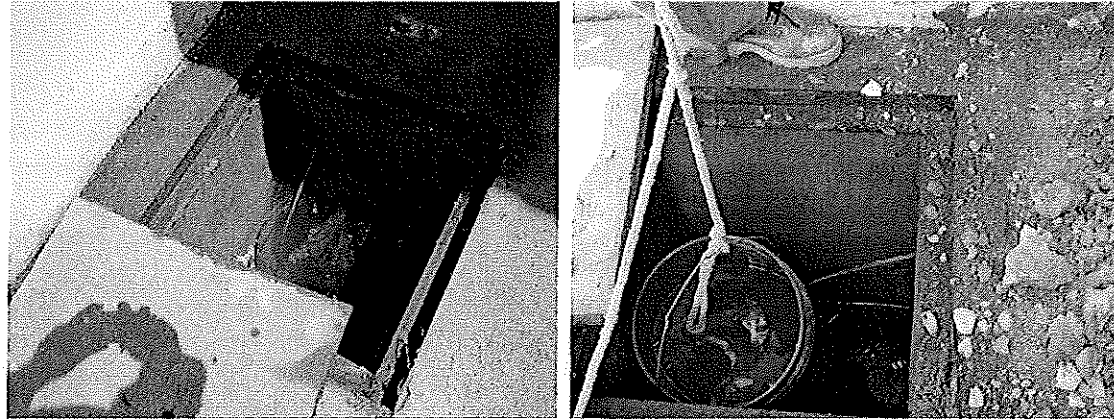
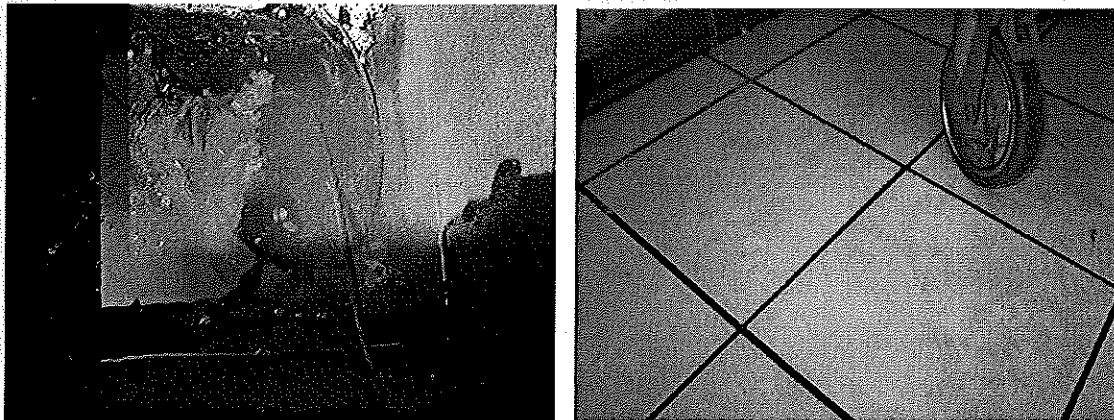
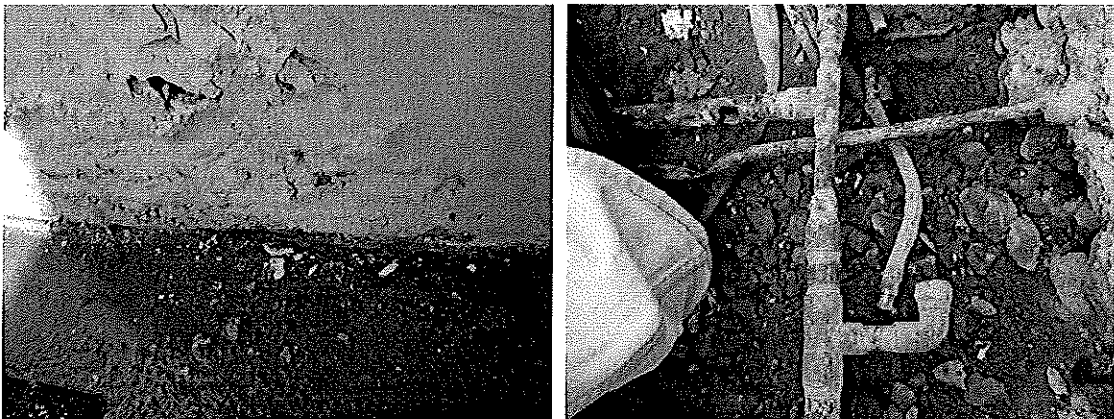
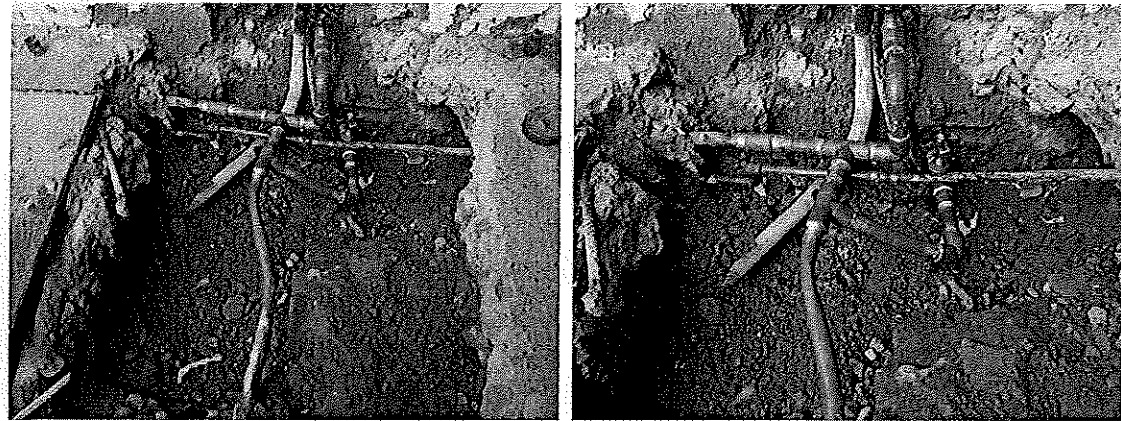
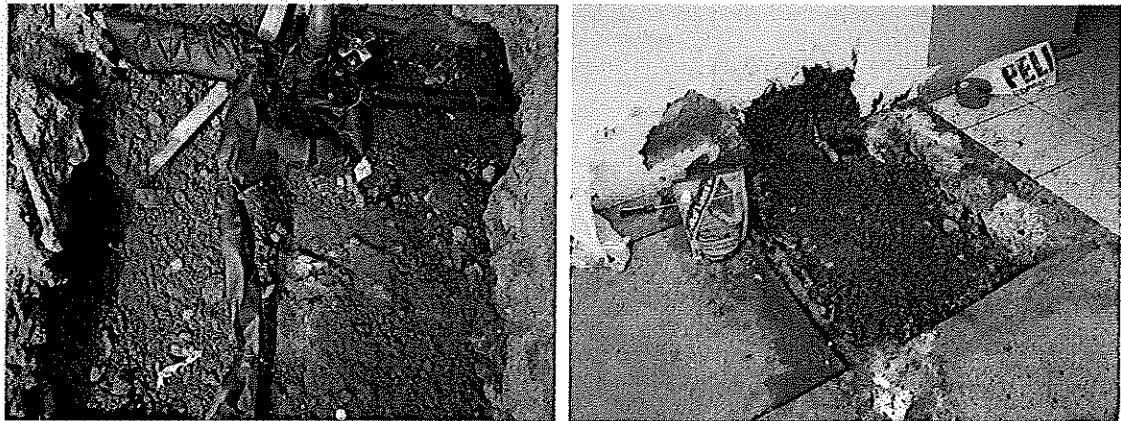
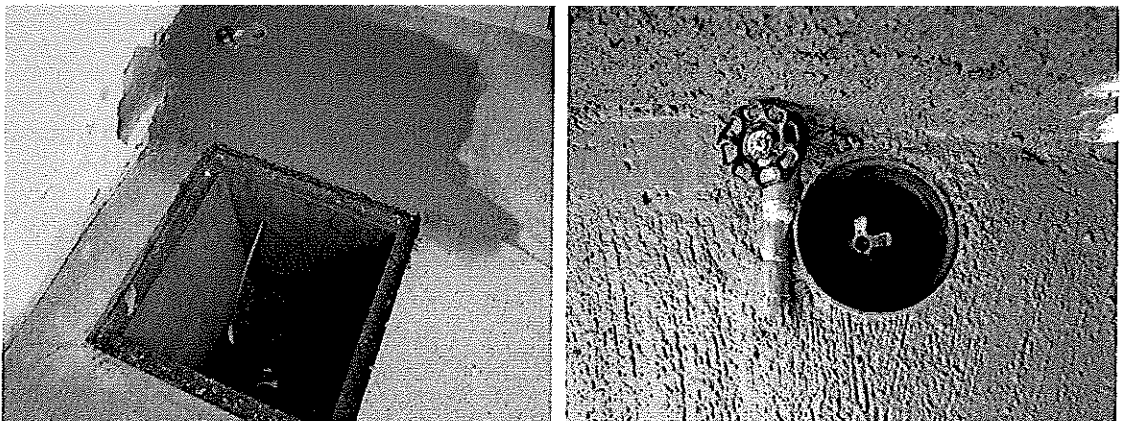
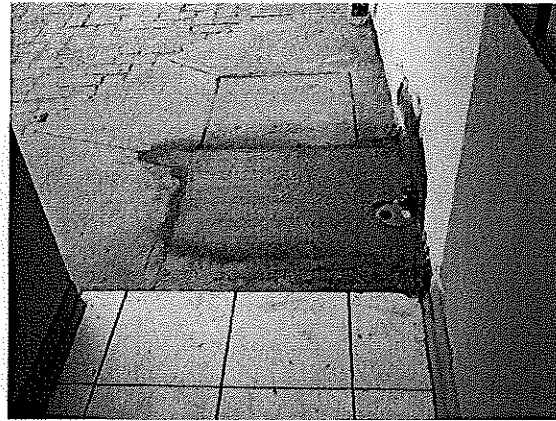
Fotos de los procedimientos

La emergencia muestra una rotura de tubería de agua potable y un caudal importante de agua en la zona exterior del patio de estacionamientos y en los box de atención de pacientes del Sapu.

La rotura se encuentra al interior de los muros o bien bajo los radier del muro del Sapu, por lo que se hizo necesario realizar trabajos invasivos de rotura y picado para encontrar la FILTRACION.

La filtración de agua, ha generado la anegación de los box del Sapu, el ingreso a una cámara eléctrica del sector.

NOTA: Las tuberías retiradas muestran un avanzado estado de desgaste, por lo que hace necesario recomendar un plan preventivo de mantención y/o cambio de la red de agua potable.

Como se muestran en las fotografías, al realizar las excavaciones, se encontraron tuberías de agua, de gas, eléctricas y alcantarillado, todas juntas, sin demarcación y no cumpliendo para el caso de la red de gas con recubrimientos y distancias de profundidad mínima requerida por norma.

- Visita a terreno y determinar el sector donde se genera la rotura de tuberías.
- Coordinación con directora del Centro de Salud para determinar los posibles horarios de trabajo y de corte de suministro de agua potable.
- Se retiro el agua de la cámara eléctrica y limpieza de agua del Sapu.
- Se realizan obras de demolición utilizando medios mecánicos y manuales, fue necesario demoler parte de la losa del radier hasta encontrar la filtración que estaba en un flexible de lavamanos que conectaba las instalaciones del sapu y la sala de estar de los funcionarios.

- Se pudo aislar el recinto instalando dos llaves de paso que permitiera cortar el suministro de los sectores del Sapu y del sector de la sala de estar.
- Se realizo el cambio de tuberías del sector, manteniendo los diámetros y materialidad.
- Todas las tuberías de cobre se envolvieron el papel fieltro, debido que estaban en contacto con las armaduras.
- Al realizar las excavaciones se produjo un corte en la tubería de gas, debiéndose soplar y vaciar la red, reparar con soldadura de plata, realizar prueba PH y finalmente envolver en papel fieltro.
- Posteriormente se relleno la losa del piso con hormigón y puente adherente Sika.
- Finalmente se realizó la limpieza, extracción de escombros y prueba de las líneas cambiadas.
